# Ale

*Historisk tidskrift*

| | Sid. |
|---|---|
| Pablo Wiking-Faria: Modern forskning daterar Bockstensmannen till 1300-talets mitt | 1 |
| Caroline Ranby: Väsby kyrka och patronatsskapets betydelse för byggnadshistorien | 4 |

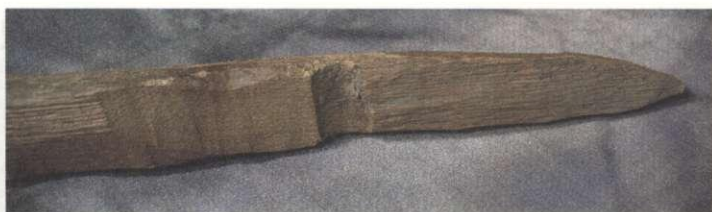
Ekpålen som var stucken genom Bockstensmannens kropp. Det borrarde hålet visar att pålen tidigare varit en takryttare på ett halmtak. Foto Arne Persson, Läns-museet Varberg.

Tidigare har man inte uppmärksammat att ekpålen i sin spetsiga ände har rester av ett borrarat hål (se bild). Storleken på pålen och det borrarade hålet gör att ekpålen måste ha varit en takryttare! Takryttare (kan även kallas »ryggsträ» eller »påll») användes för att hålla halmtak på plats, och dessa ser likadana ut idag. Takryttarna ligger två och två med en pinne emellan övernocken för att halmen inte ska blåsa bort. Det är hålet till pinnen som är borrarat i den övre änden av takryttaren.

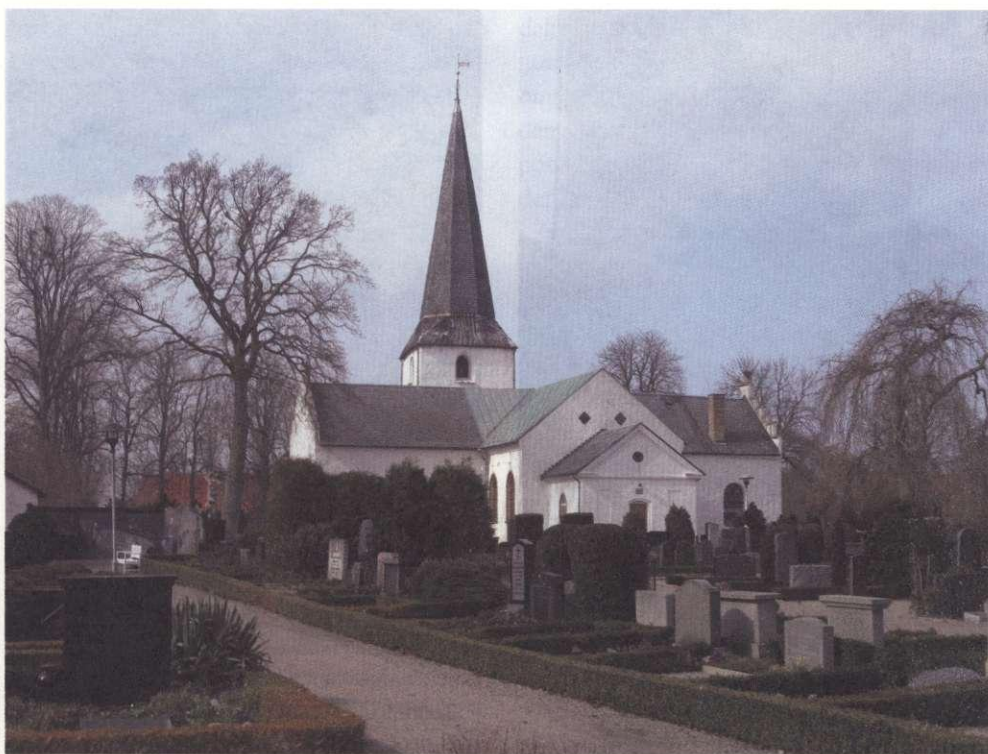
Kyrkan sedd från sydost.

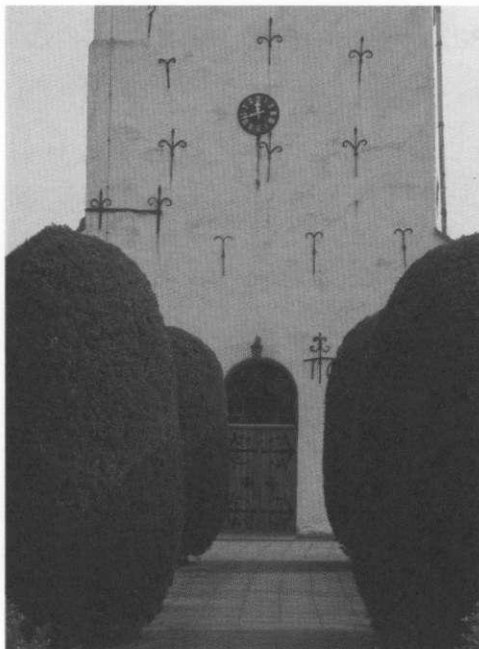
Tornets två nedre våningar och kyrkans huvudingång.

Via tornets träklädda pardörr från 1895 med stora, dekorativt formade gångjärn och kombinerade portklappar och nyckelskyltar av järn, kommer man in i vapenhuset och därifrån vidare in i kyrkorummet. Till övervägande del andas interiören sent 1800-tal, även om färgsättningen är från 1950-talet. De öppna bänkarna med konstfullt utformade gavlar, altarskranket med genombrutna trepassformer, den stjärndekorerade läktarbarriären, fyllningsdörrarna med etsat mönsterglas och golven, belagda med svarta och ockrafärgade, eller svarta och vita viktoria-plattor, eller med cementmosaik av det exklusivare slaget i svarta rutmönster med löpande hund-bårder, härstammar alltsammans från 1895. Detta år renoverades kyrkan under ledning av ingenjör Erik Zetterström, bruksinspektör vid Höganäsbolaget och verksam som lokal arkitekt. Denna välbevarade och vackra sena 1800-talsinredning

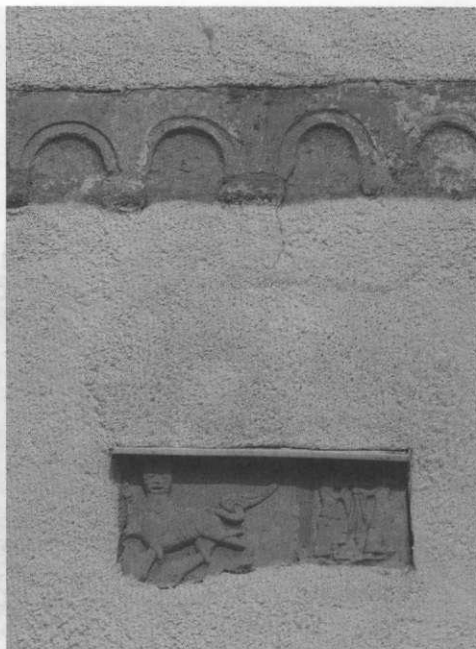
Romansk rundbågsfris och reliefstenar i långhusets södra fasad.

I fasaderna bevaras även medeltida byggnadsdelar. I långhusets södra fasad finns en rundbågsfris av sandsten samt två sandstenar med romanska bildframställningar i relief. Den ena stenen visar ett lejon med människoansikte och fyra vingar. Den andra stenen

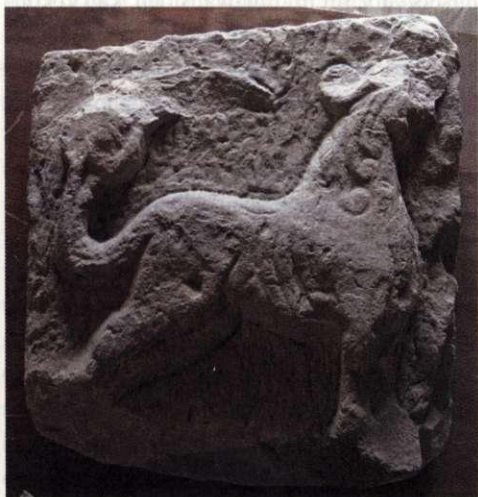
Romansk relief från Väsby kyrka förvarad i Höganäs museums magasin.

visar två människor vända mot varandra. Den sten som förvaras i Höganäs museimagasin visar ett lejon. Huvudet är dock något skadat, men manen är utförd med samma typ av lockar som på det lejon som är inmurat i kyrkans fasad. Markeringen för lejonets revben överensstämmer också mellan de båda framställningarna. Enligt museets katalog skänktes bildstenen till museet 1934 av en trädgårdsmästare i Väsby, som hade tillvaratagit stenen vid omändring i sitt stall. Den påstås ha varit gravsten över Tycho Brahes son Claudius, som ligger begravd i Väsby kyrka, och dateras till 1500-talets senare hälft.<sup>7</sup> De senare uppgifterna är naturligtvis felaktiga. Stenen har ingått i kyrkans romanska utsmyckning, rivits ut vid något tillfälle och tydligen återanvänts i en stallbyggnad i närheten. Bildstenarna kan ha ingått i någon portal och visar att kyrkan ursprungligen haft en rik utsmyckning. Det faktum att man rivit ut och kasserat de behuggna stenarna gör det ju också tänkbart att flera bildstenar kan ha gått förlorade under årens lopp.

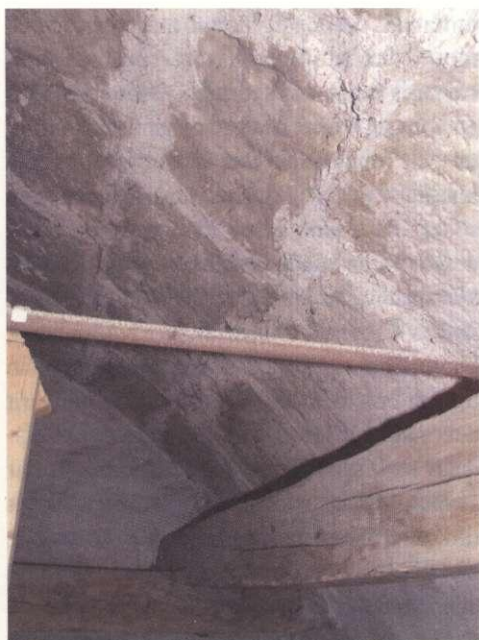
Sandstenskvadrar tillhörande tunnvalvet över tornets andra våning.

Kyrkans mest spännande valv och byggnadsdelar återfinns emellertid i tornet, vilket är försett med något så ovanligt som tunnvalv av sten i både första och andra våningen. Valven är murade av sandsten och ursprungliga. Det nedre valvet är putsat och vitkalkat, varför valvets stenar och murningsteknik inte

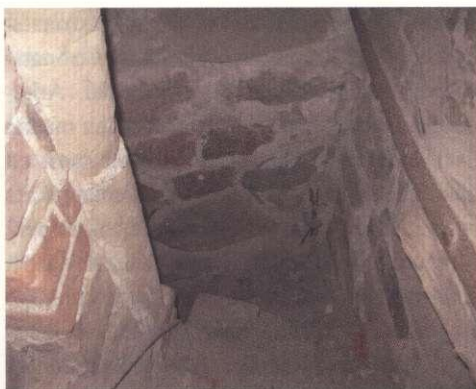
Trappan i tornets södra mur.

torntrappa. Denna trappa har lett vidare från den andra våningen och vidare upp i tornet och utgörs även den av en spiraltrappa. Trappan är mycket trång och har både steg och spindel av tegel. Öppningen omfattas både av tegel och av en fint huggen stenpelare. Hade vi kunnat ta oss upp via denna trappa hade vi kommit upp i tornets tredje våning, en våning som haft kullerstensgolv att döma av de delar som idag är synliga. Även detta utrymme är emellertid lågt och svårt att besiktiga, eftersom det bjälklag som numera bär klockstolen, är inlagt strax ovanför den medeltida golvnivån.

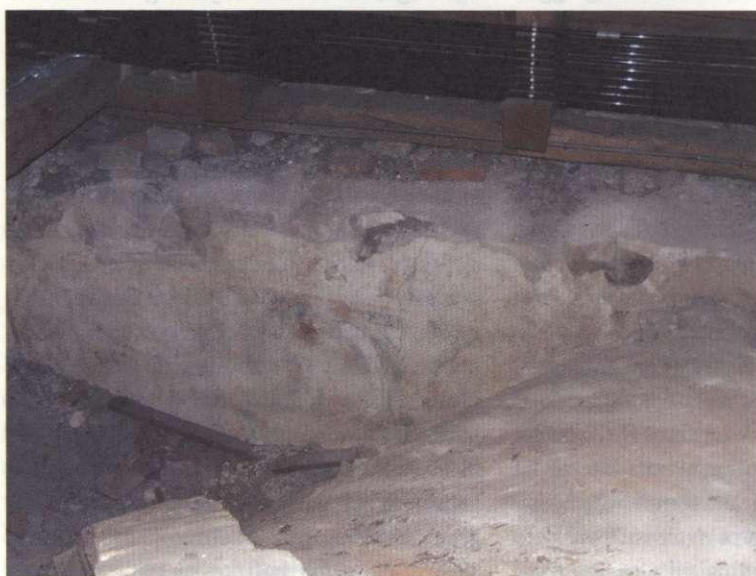
Medeltida muralmaleri  
ovan långhusvalven.

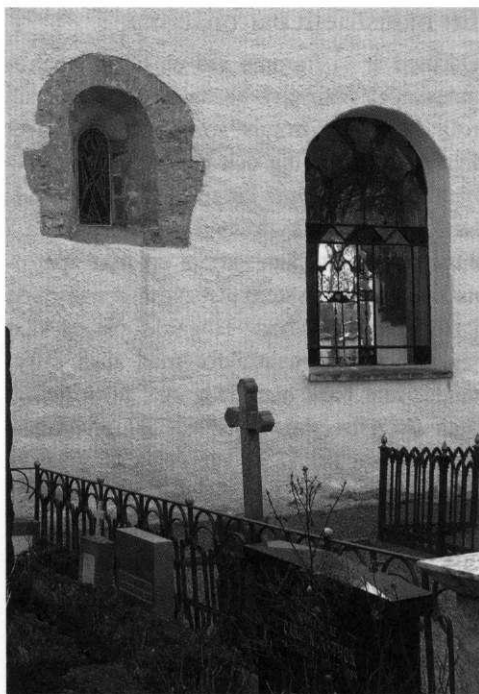
Romanskt fönster samt järnfönster från 1895.

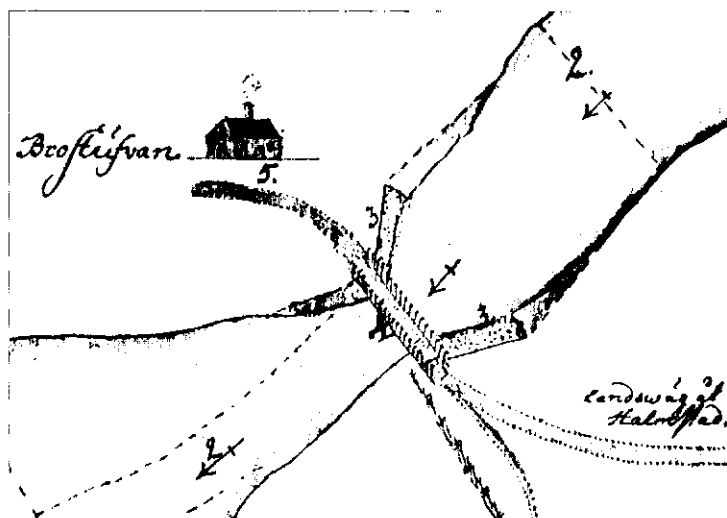
Fig. 3. Bron vid Broslätt uppströms Garvareforsen enligt Jacob Kanter's karta från 1751. Observera att figuren under bron inte är ett stöd utan siffran 4, som hänvisar till beskrivningen.

Andra uppgifter på Kanter's karta ger oss tankeställare. Brobanan ligger 6,5 m över åbotten. Vid lågvatten var vattenståndet 1,2 m, vid »flod» 5,4–5,7 m, alla mått över botten. Ätran var då oregerad med stora vattenvariationer, som vid broläget förstärktes av den förträngning, som brokaren utgjorde. Ett skäl till att man för den senare uppförda Tullbron valde ett annat broläge var just variationerna i vattenståndet. Att bygga en bro där ån var

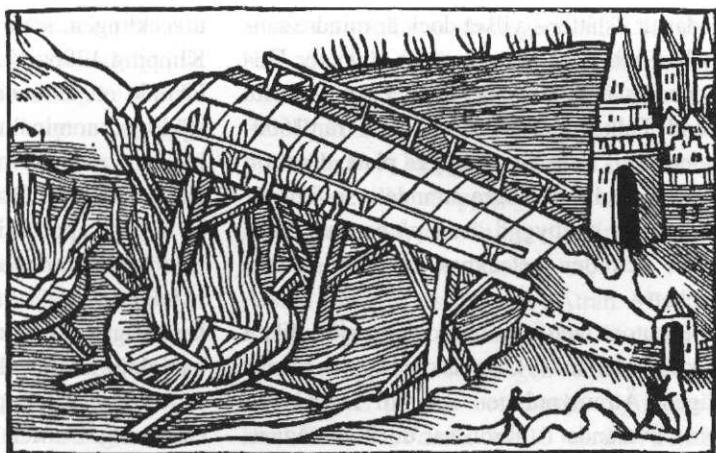
Fig. 4. 1500-tals bro (Olaus Magnus, 1555, bok 9, kap. 6).

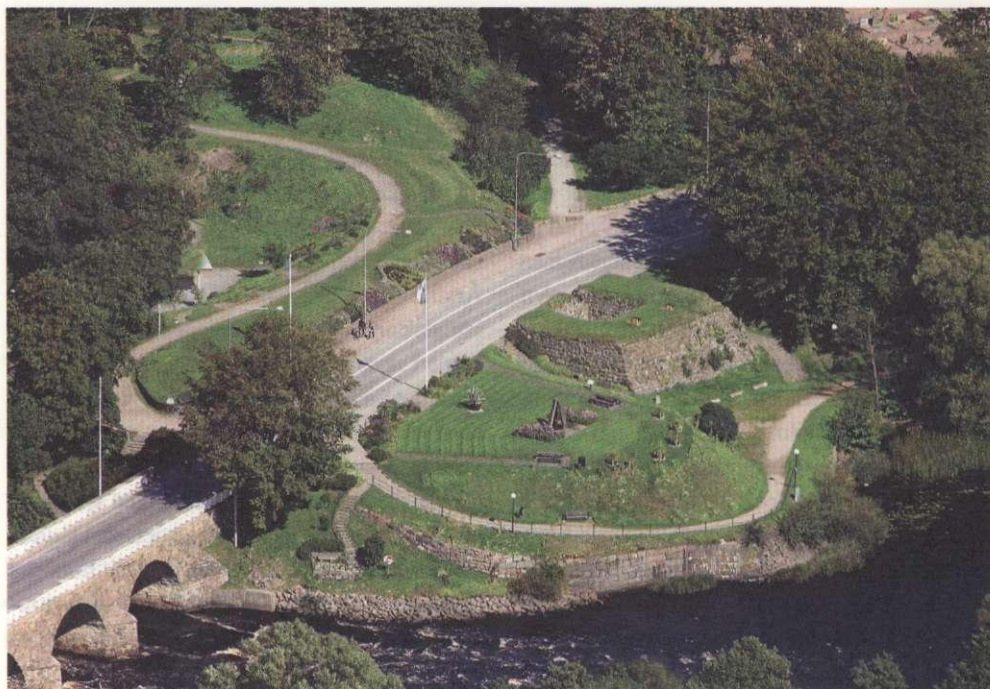
Fig. 5. Borgruinen med Tullbron. Foto: Mats Dahlbom.

Endast delar av grundmurarna till tornet är kvar, men de ger oss tillsammans med fynden från utgrävningarna en del ledtrådar. Ruinen utgör en del av ett källarrum, invändigt mått ca 5×5 m och med ca 5 m tjocka murar, d v s i stort sett samma mått som Kärnan i Helsingborg och grundläggningen är utförd på liknande sätt (figur 5). Det är också Kärnan som blivit en förebild när det gäller tolkningen av hur Falkenbergstornet sett ut.

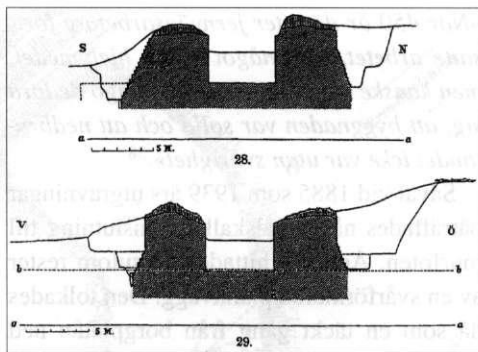
Fig. 6. Sektion genom tornruinen (Gustafson 1885, s 195).

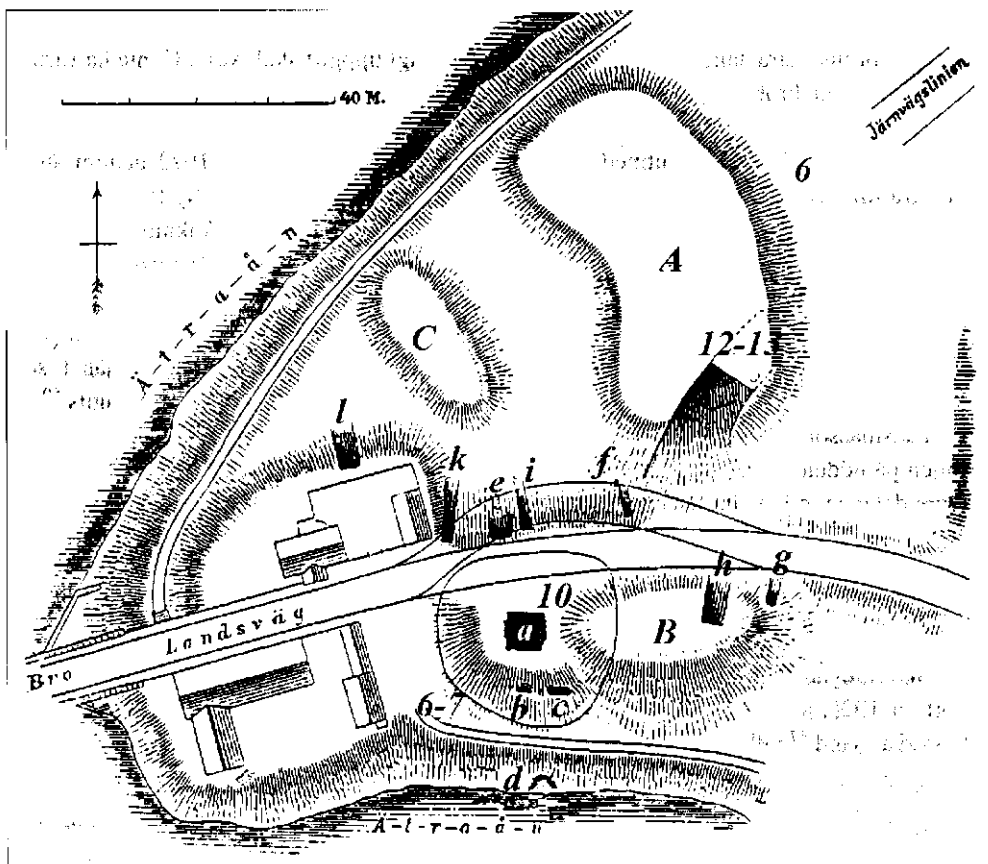
Fig. 7. Kartskiss över borgområdet upprättad i samband med den arkeologiska undersökningen år 1885. A-C kullar, a-d synliga murlämningar, e-l upptagna provschakt. Siffror anger höjd i meter över Ätrans högsta vattenstånd enligt Gustafson. Tornruinen är markerad med en svart fyrkant. (Gustafson 1885, s 194).

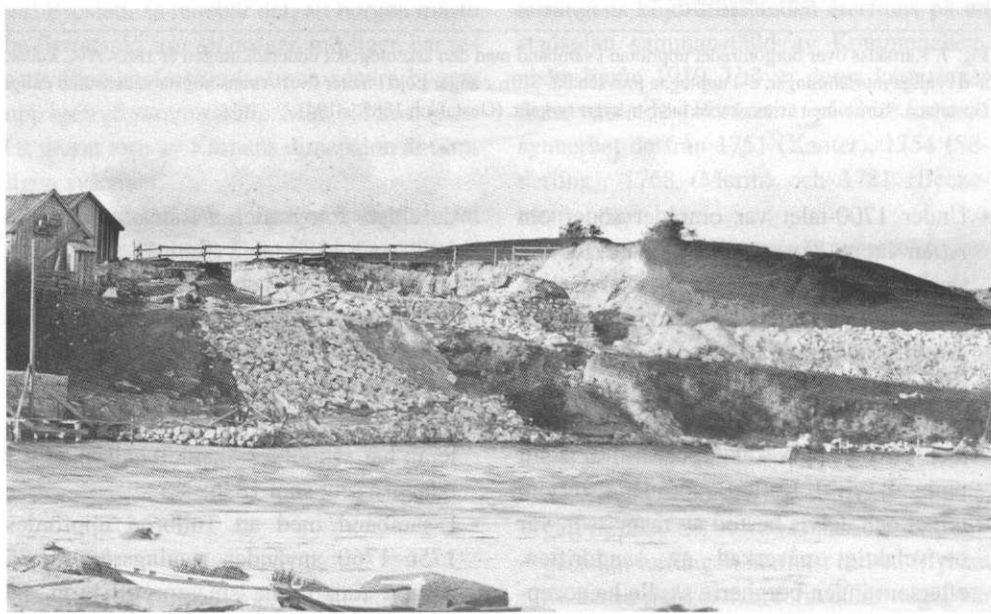
Fig. 8. Foto av borgruinen från utgrävningen 1885. Raseringen för att dra fram järnvägsspåret har påbörjats. Till höger syns kulle B, delvis bortschaktad. Foto: N J Björsell.

B, delvis motsägs av undersökningen 1885. Enligt uppgift skall kulle C inte ha varit så markerad som framgår av Gustafsons skiss.<sup>48</sup> Den imponerande backen nordost om kulle A skapades 1922 genom att en mindre kulle förhöjdes. Syftet var att kanalisera ungdomens kälkåkning.<sup>49</sup> Vallarna hade då nämligen belagts med grästorv för att förhindra sandflykten och den oreglerade kälkåkningen hotade detta skyddslager. Kullen har alltså inte tjänat som »borgbacke», vilket tidigare antagits.<sup>50</sup>

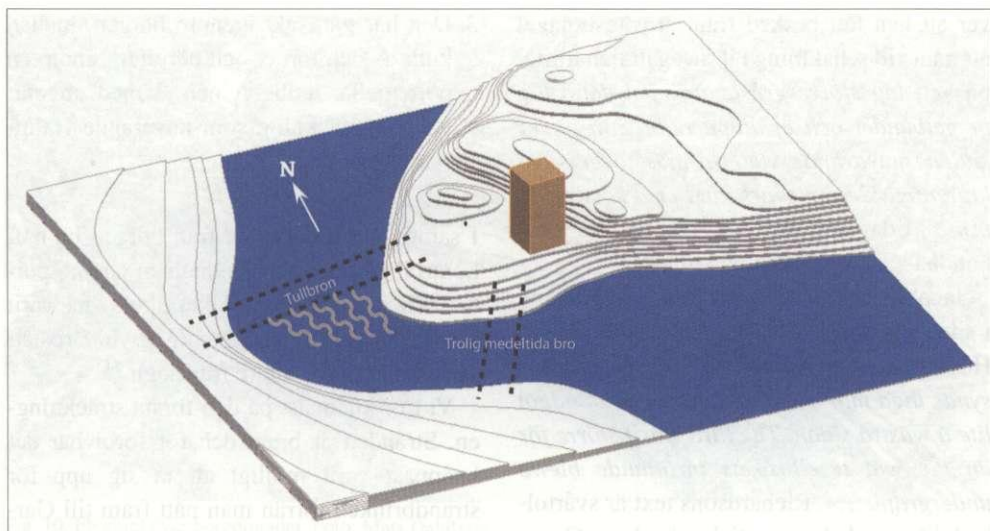
Fig. 9. Terrängmodell över borgområdet med ett torn 15 × 15 × 30 m. Bearbetning: Anna Dahlbom.

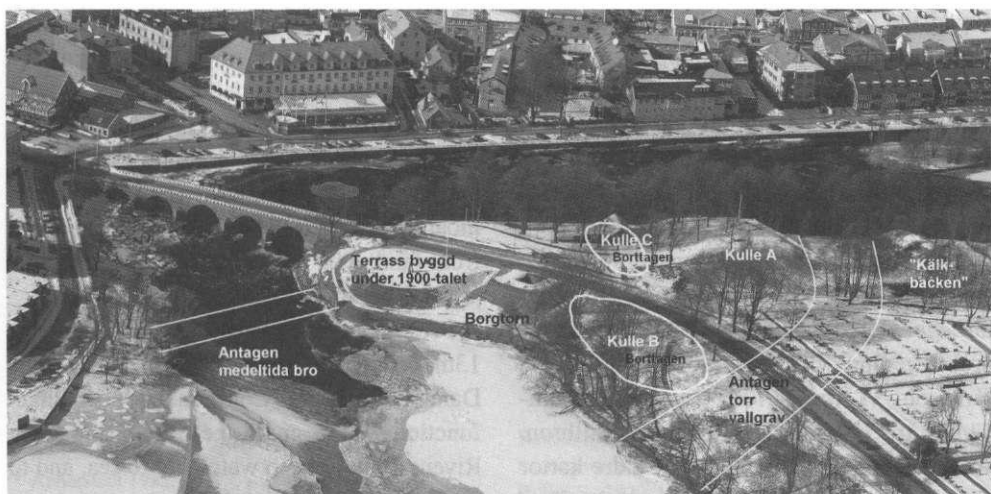
Fig. 10. Flygbild över borgområdet. Foto: Mats Dahlbom.
